报告编号：湘JD01202300237

鉴 定 报 告

工程名称：排碧畜牧站房屋

鉴定项目：房屋危险性鉴定

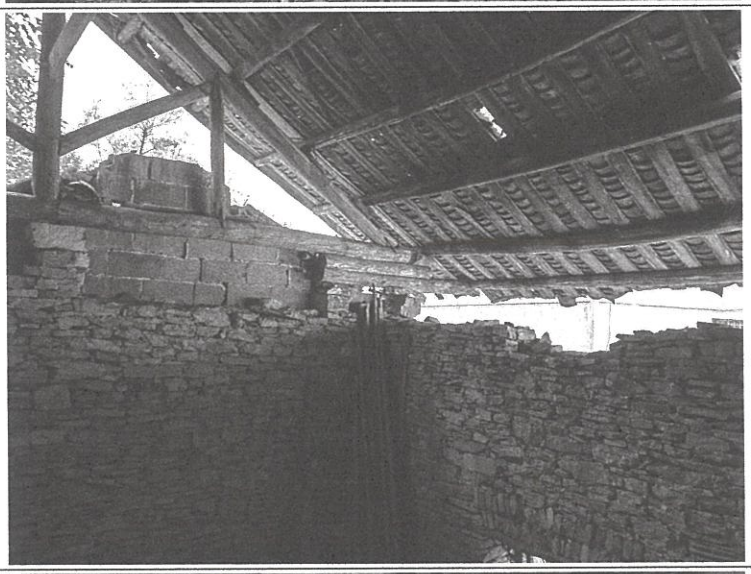
位置：现场照片 说明：瓦屋顶局部坍塌，维护结构受损。
3

1、建议立即停止使用，并做好周边防护措施。

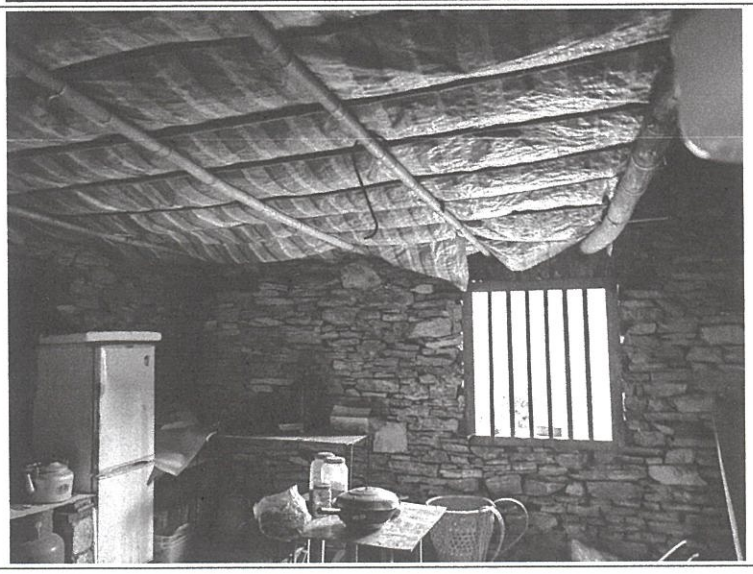
位置：现场照片 说明：维护结构受损。

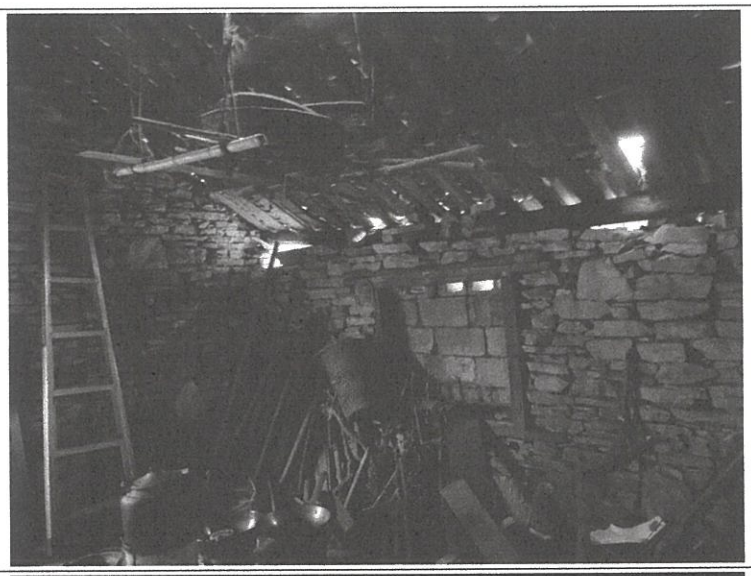
位置：现场照片 说明：瓦屋顶局部坍塌，围护结构受损。
5		位置：现场照片 说明：瓦屋顶局部坍塌。
6

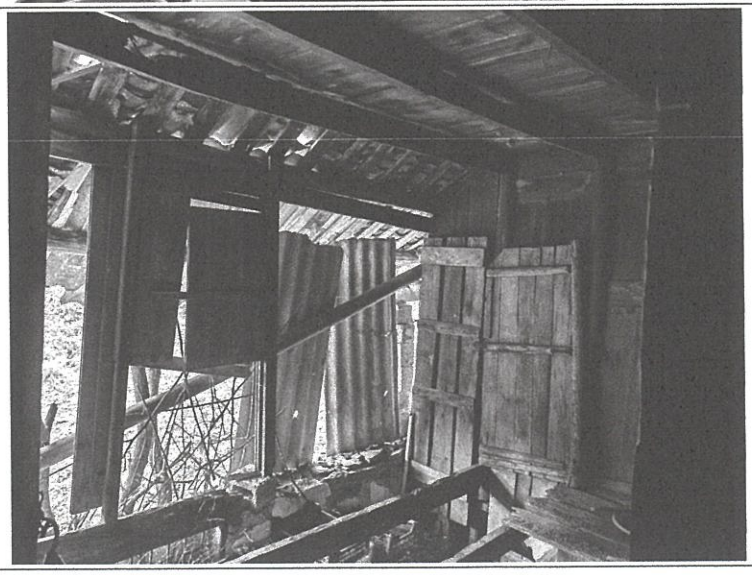
位置：现场照片 说明：瓦屋顶坍塌，木维护结构倒塌。
