报告编号：湘JD01202300214

鉴 定 报 告

工程名称：石栏计生站房屋

鉴定项目：房屋危险性鉴定

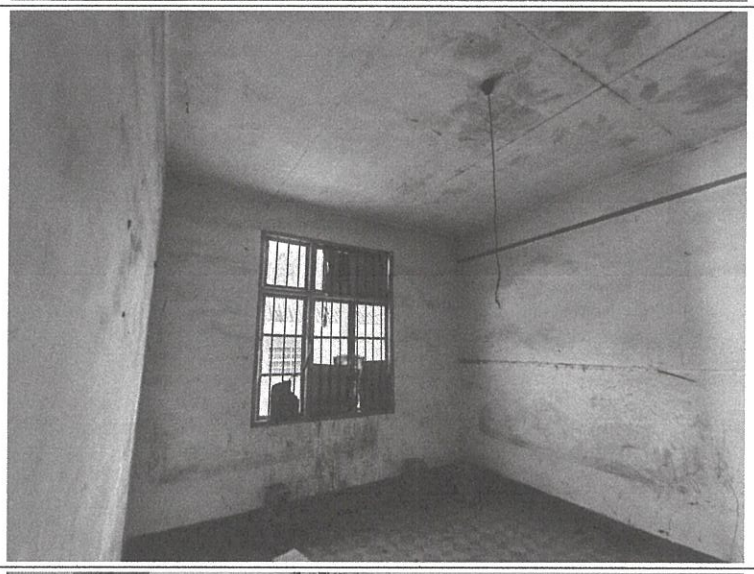
3.2.2.4、经现场查勘：墙体渗水，霉变，墙体局部开裂。

位置：现场照片 说明：墙体开裂
3		位置：现场照片 说明：屋顶破损

1、建议对房屋进行加固修缮处理；

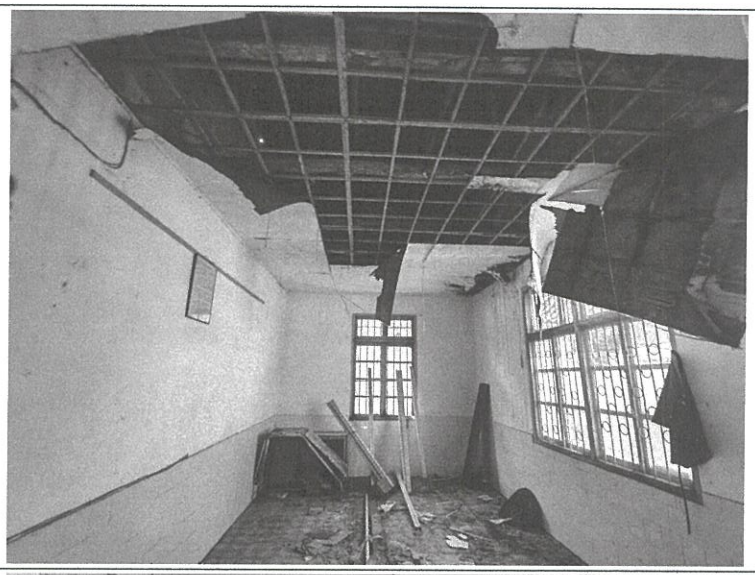
3.2.2.3、经现场查勘：屋面渗漏，吊顶坍塌；

位置：现场照片 说明：屋顶破损
5

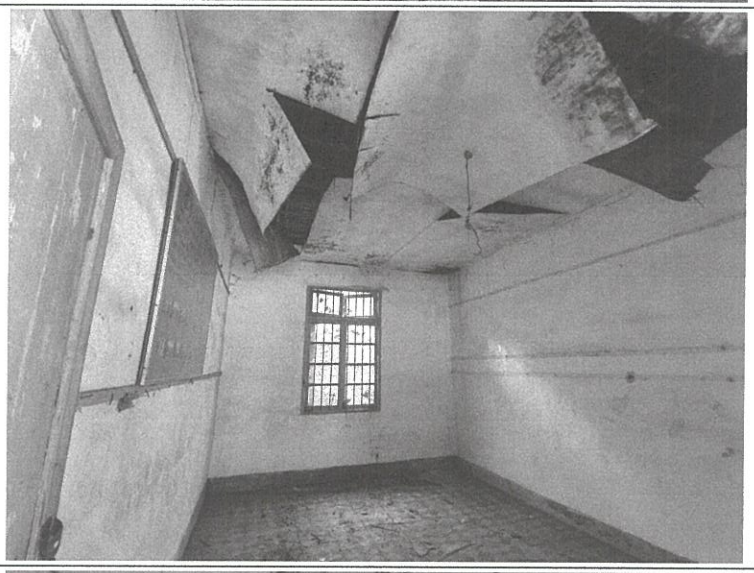
位置：现场照片 说明：屋顶破损
6

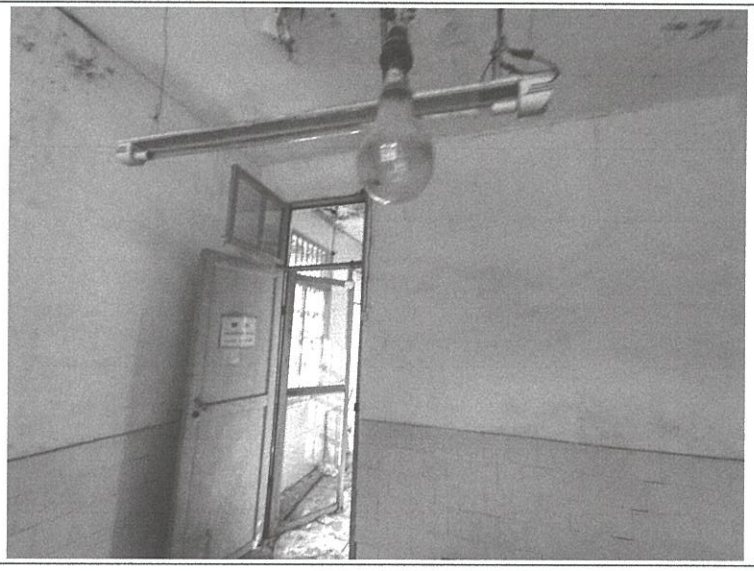
位置：现场照片 说明：无异常情况
