报告编号：湘JD01202300213

鉴 定 报 告

工程名称：董马库畜牧站房屋

鉴定项目：房屋危险性鉴定

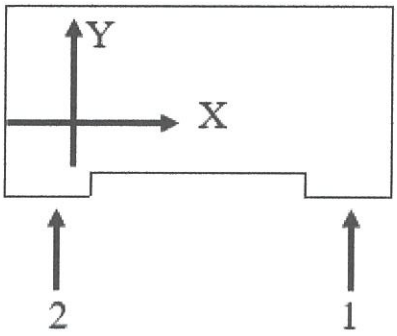
表 3.1-1 建筑物倾斜检测结果检测情况表

3.1.2、经现场勘察，采用全站仪对被鉴建筑倾斜进行检测，最大倾斜率为0.48‰，未超过《危险房屋鉴定标准》JGJ125-2016第4.2条二层及二层以下房屋倾斜率超过30‰的要求。

观测点	倾斜方向	倾斜值(mm)	测量高度(m)	倾斜率（‰）
1	Y	2	6.276	0.32
2	Y	3	6.254	0.48

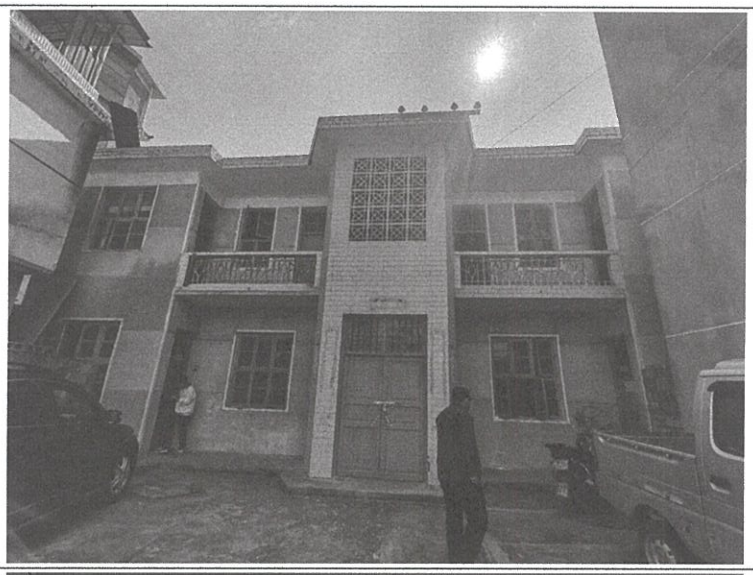
位置：外立面 说明：未见异常及缺陷情况。
2

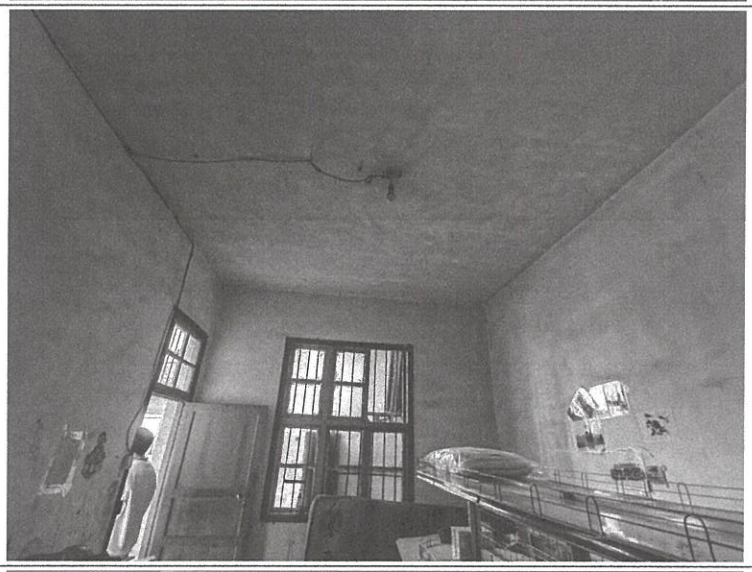
位置：现场照片 说明：未见异常及缺陷情况。
3

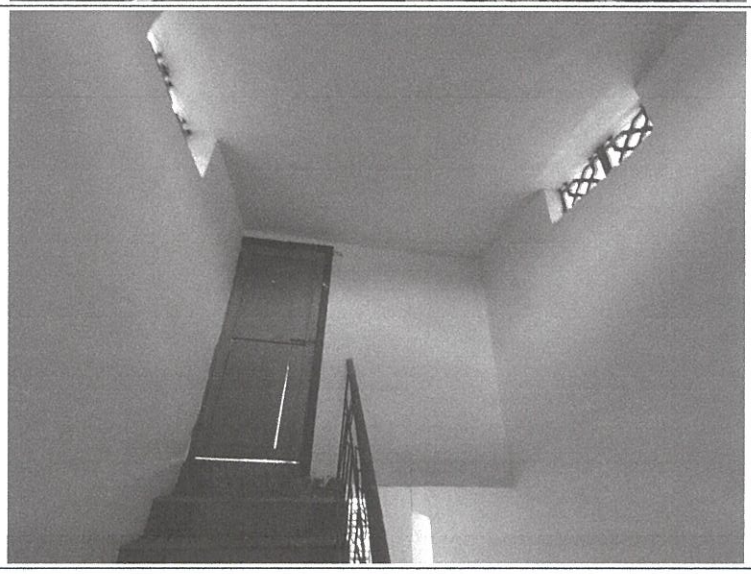
位置：现场照片 说明：未见异常及缺陷情况。

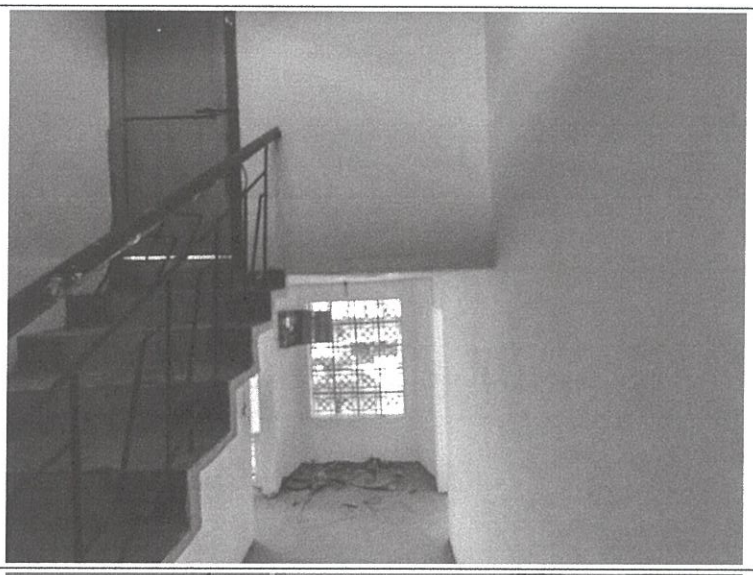
位置：现场照片 说明：未见异常及缺陷情况。
5

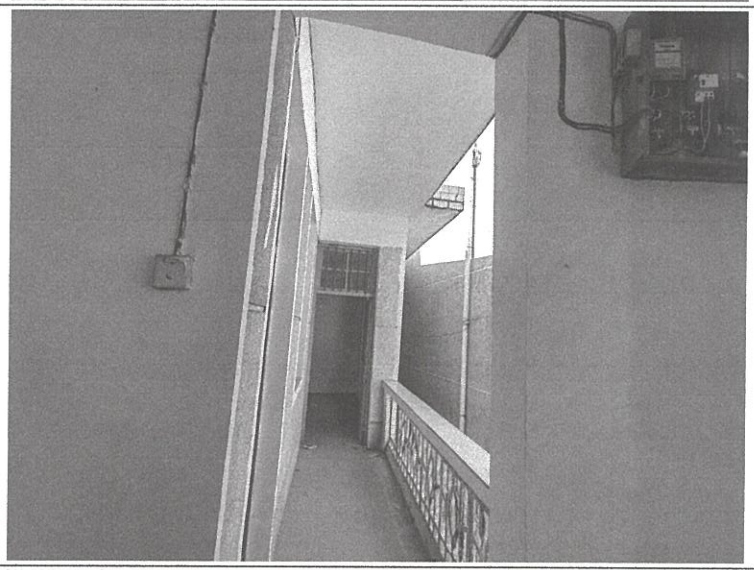
位置：现场照片 说明：未见异常及缺陷情况。
6

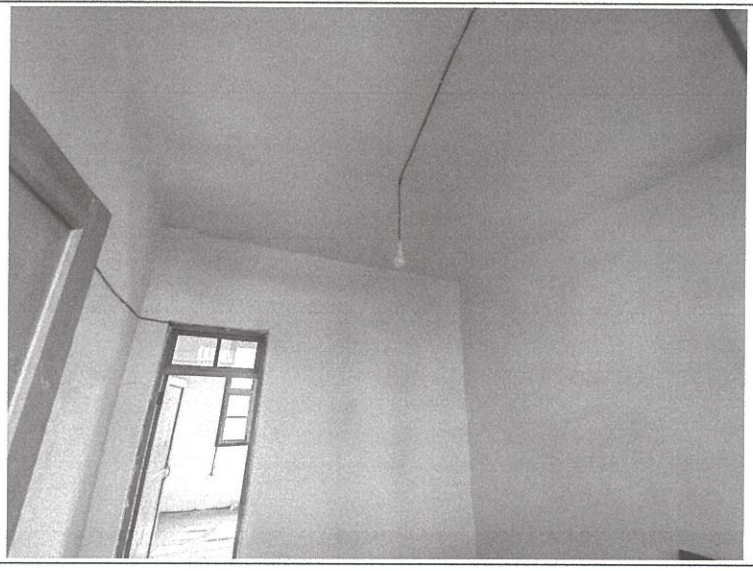
位置：现场照片 说明：未见异常及缺陷情况。
