报告编号：湘JD01202300208

鉴 定 报 告

工程名称：道二畜牧站房屋

鉴定项目：房屋危险性鉴定

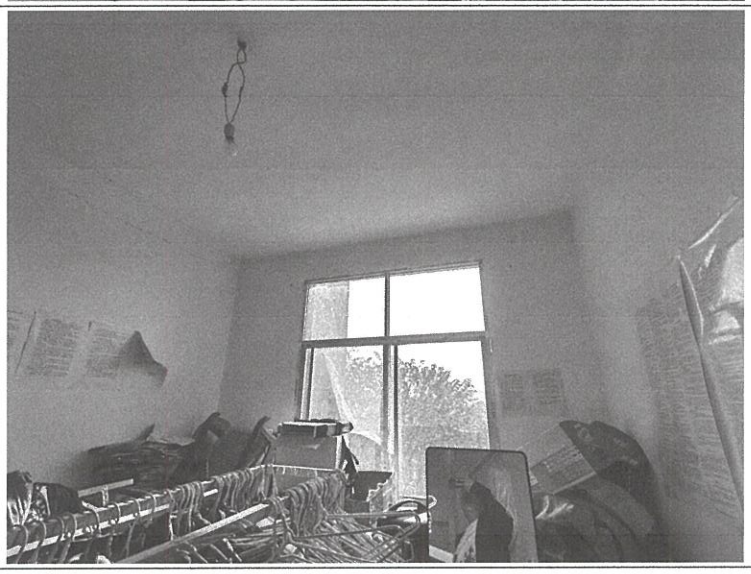
位置：内部结构 说明：未见异常及缺陷情况。
