报告编号：湘JD01202300201

鉴 定 报 告

工程名称：抽补工班房屋

鉴定项目：房屋危险性鉴定

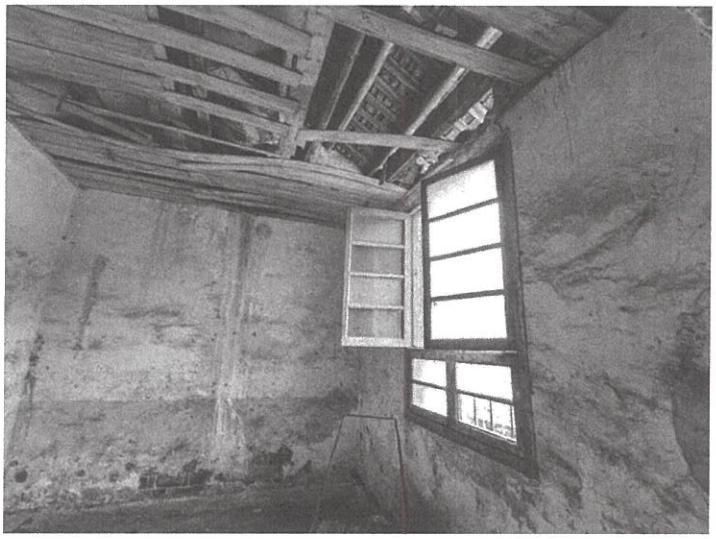
3.2.2.2、经现场查勘:木檩条、椽皮局部腐烂，瓦屋顶局部坍塌；

位置：现场照片 说明：木檩条、椽皮局部腐烂，瓦屋顶局部坍塌。
5

1、建议立即停止使用，并做好周边防护措施。

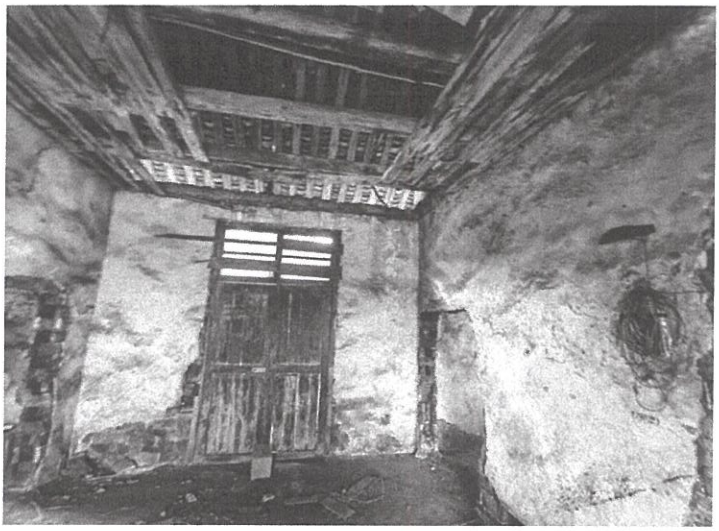
位置：现场照片 说明：木檩条、椽皮局部腐烂，瓦屋顶局部坍塌。
6

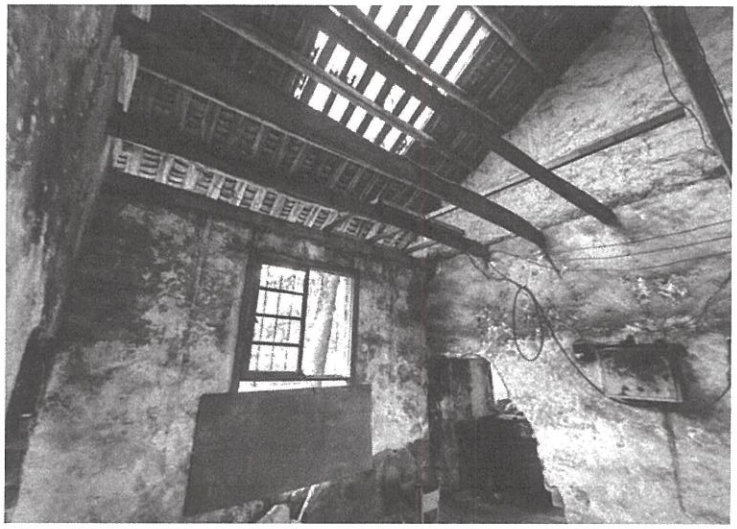
位置：现场照片 说明：木檩条、椽皮局部腐烂，瓦屋顶局部坍塌，承重墙体人为破坏严重。
