报告编号：湘JD01202300241

鉴 定 报 告

工程名称：雅西工班房屋

鉴定项目：房屋危险性鉴定

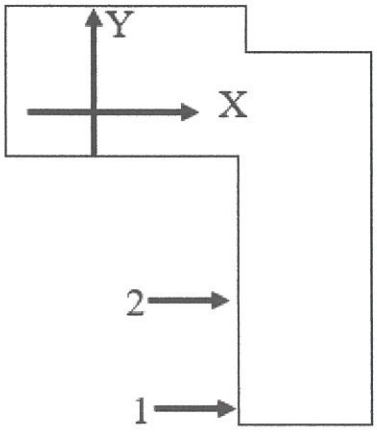
表 3.1-1 建筑物倾斜检测结果检测情况表

3.1.2、经现场勘察，采用全站仪对被鉴建筑倾斜进行检测，最大倾斜率1.33‰，未超过《危险房屋鉴定标准》JGJ125-2016第4.2条三层及三层以上房屋倾斜率超过20‰的要求。

观测点	倾斜方向	倾斜值(mm)	测量高度(m)	倾斜率（‰）
1	X	5	5.181	0.97
2	X	7	5.254	1.33

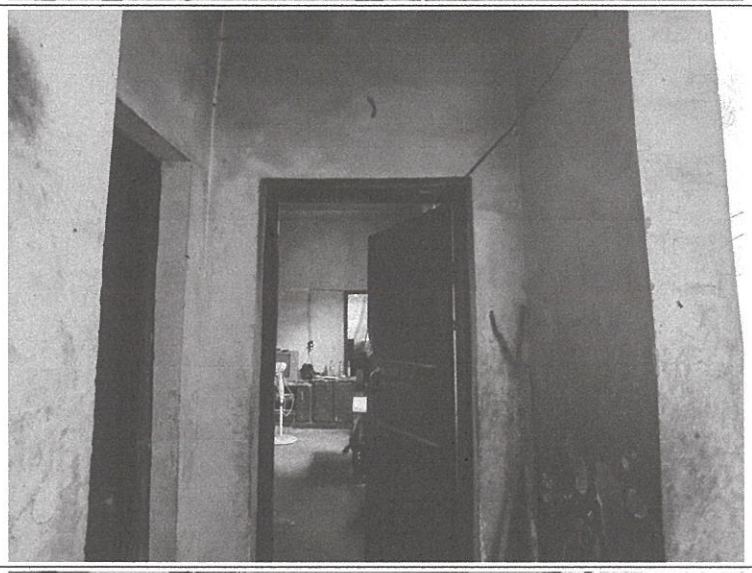
位置：现场照片 说明：未见异常及缺陷情况。
3

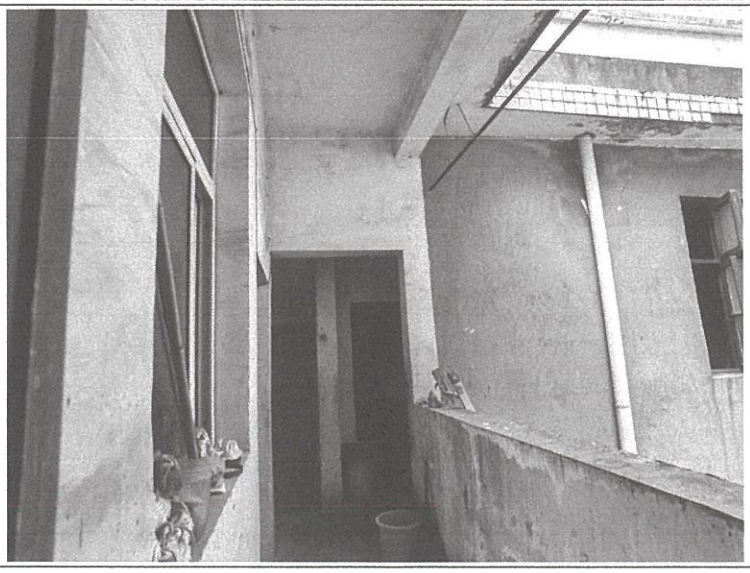
位置：现场照片 说明：未见异常及缺陷情况。

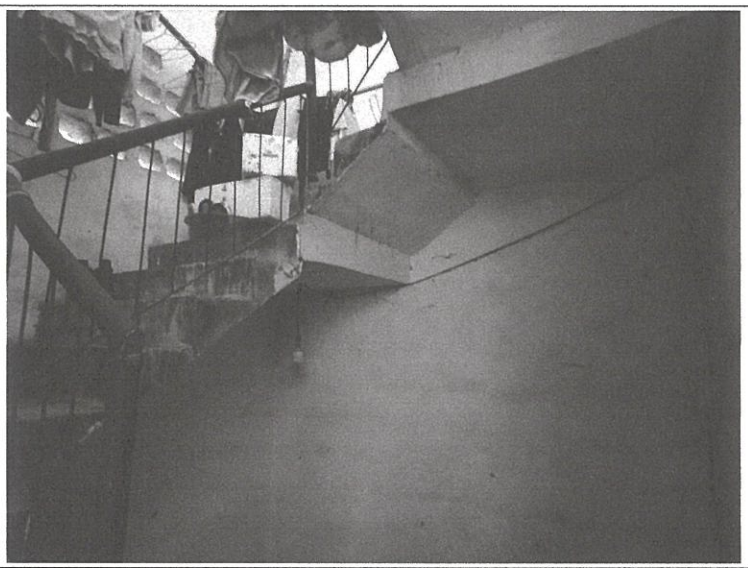
位置：现场照片 说明：未见异常及缺陷情况。
5		位置：现场照片 说明：未见异常及缺陷情况。
6		位置：现场照片 说明：未见异常及缺陷情况。
