报告编号：湘JD01202300217

鉴 定 报 告

工程名称：长乐畜牧站房屋

鉴定项目：房屋危险性鉴定

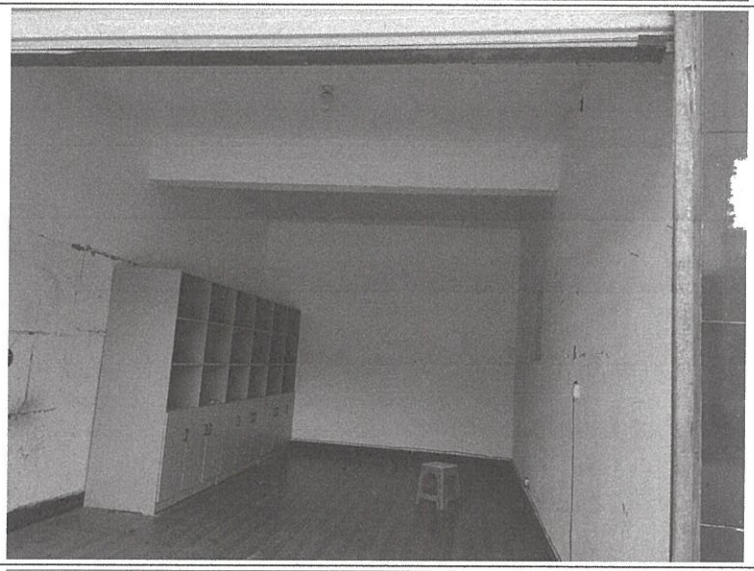
位置：现场照片 说明：未见异常及缺陷情况。
3

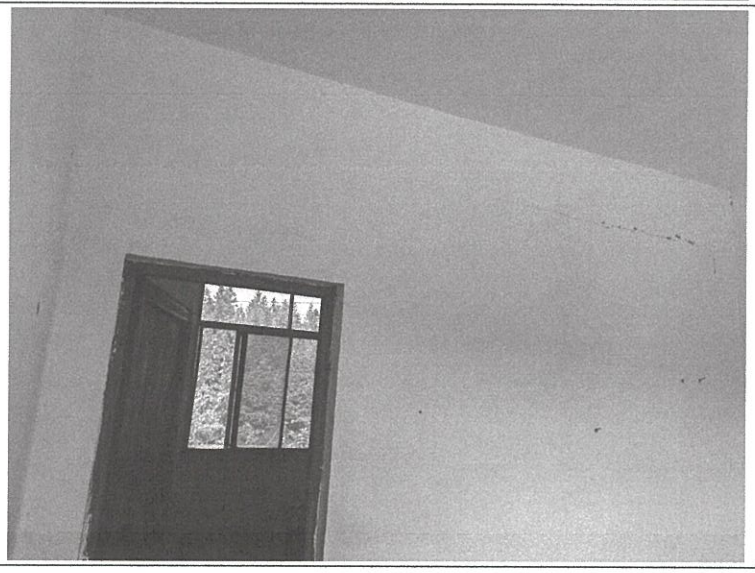
位置：现场照片 说明：未见异常及缺陷情况。

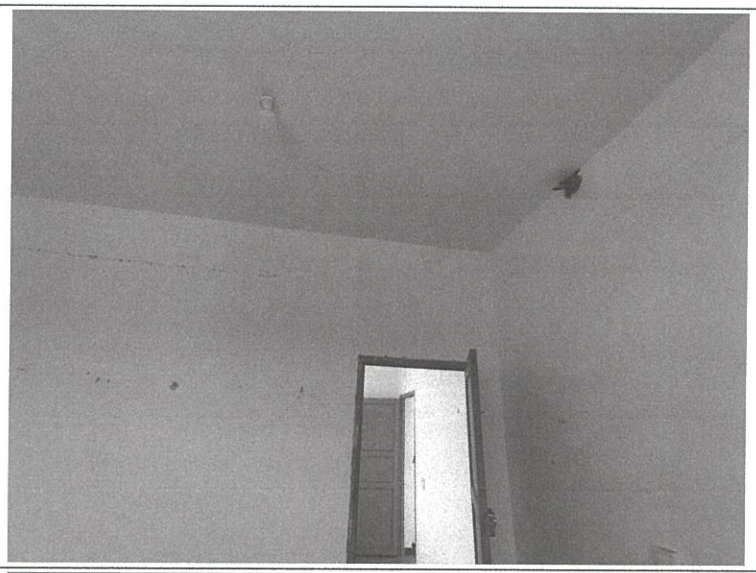
位置：现场照片 说明：未见异常及缺陷情况。
5

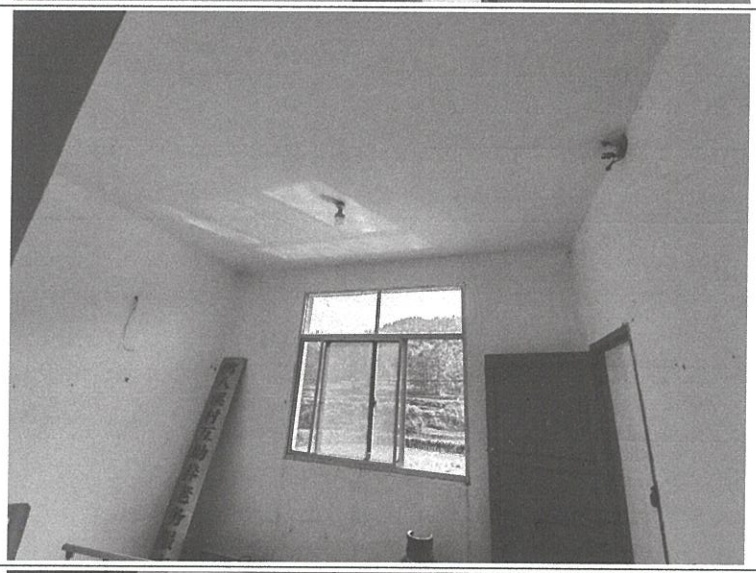
位置：现场照片 说明：未见异常及缺陷情况。
6

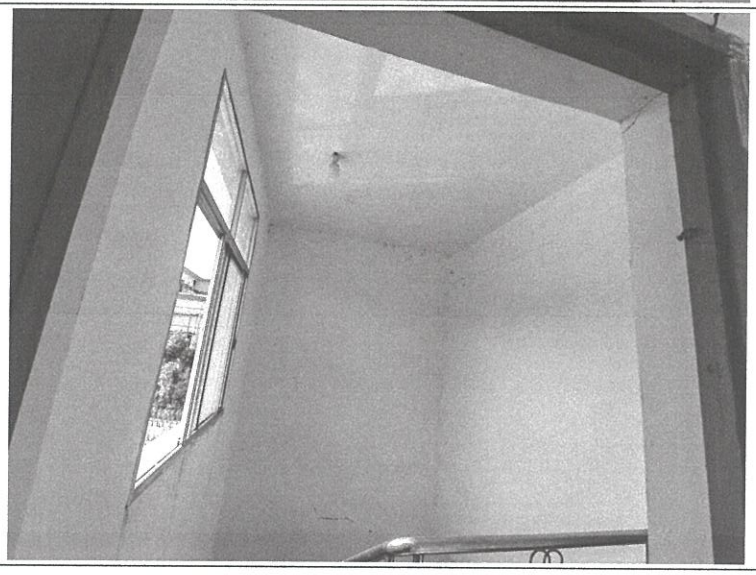
位置：现场照片 说明：未见异常及缺陷情况。
