报告编号：湘JD01202300209

鉴 定 报 告

工程名称：团结畜牧站房屋

鉴定项目：房屋危险性鉴定

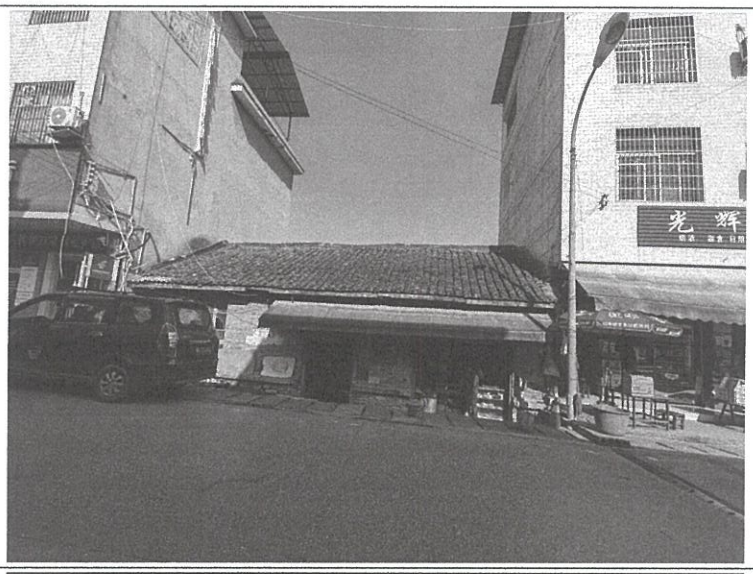
位置：外立面 说明：/
2

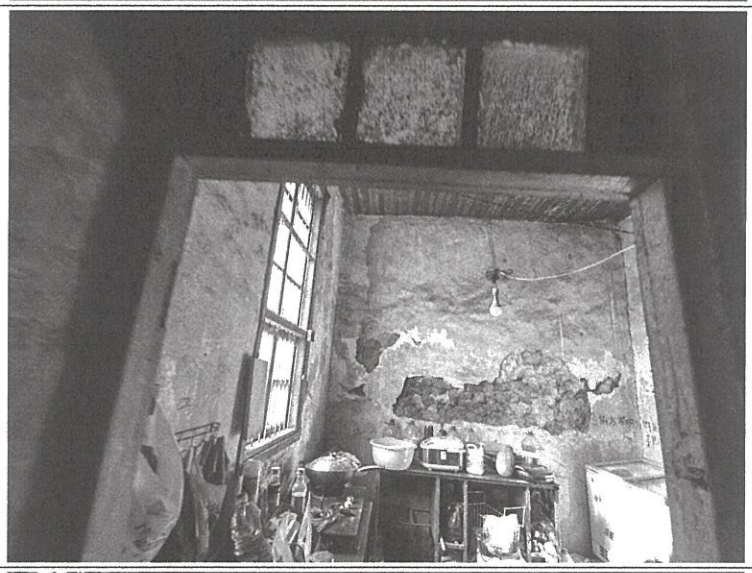
3.2.2.3、经现场查勘：发现部分墙体因偏心受压导致脱落；

位置：现场照片 说明：墙体局部剥落。
3

1、建议对房屋进行加固修缮处理；

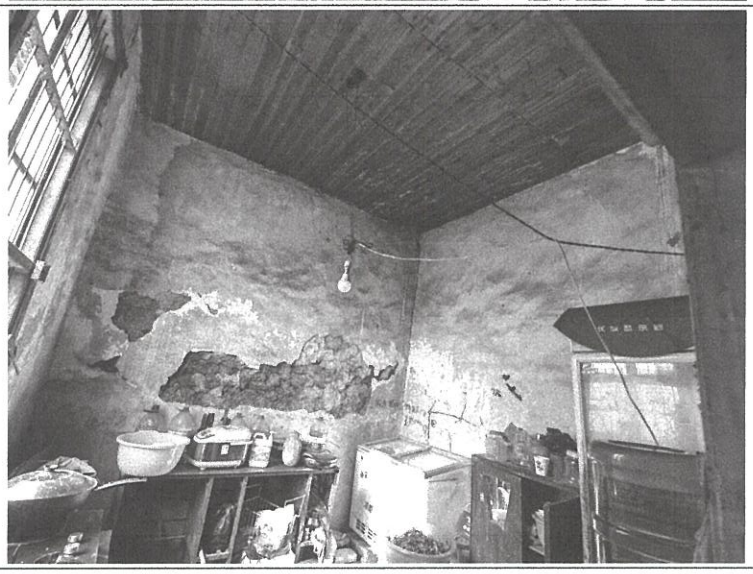
位置：现场照片 说明：墙体局部剥落。

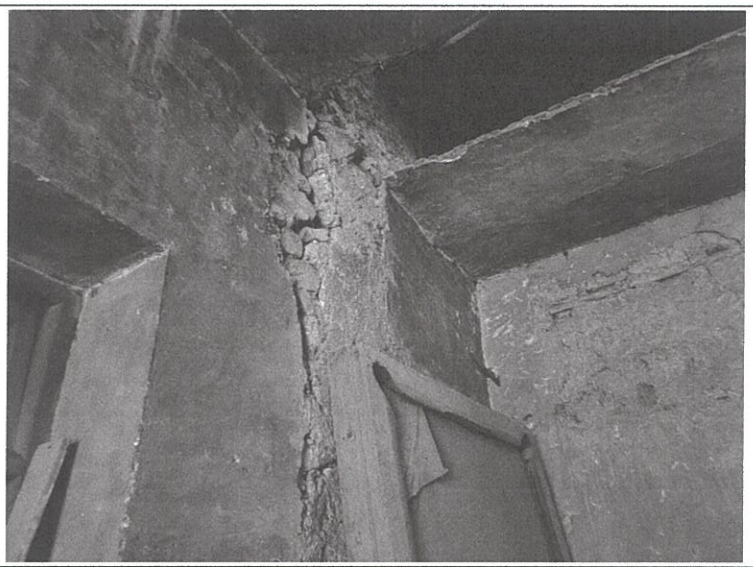
3.2.2.2、经现场查勘：发现承重墙出现竖向裂缝；

位置：现场照片 说明：墙体开裂。
5

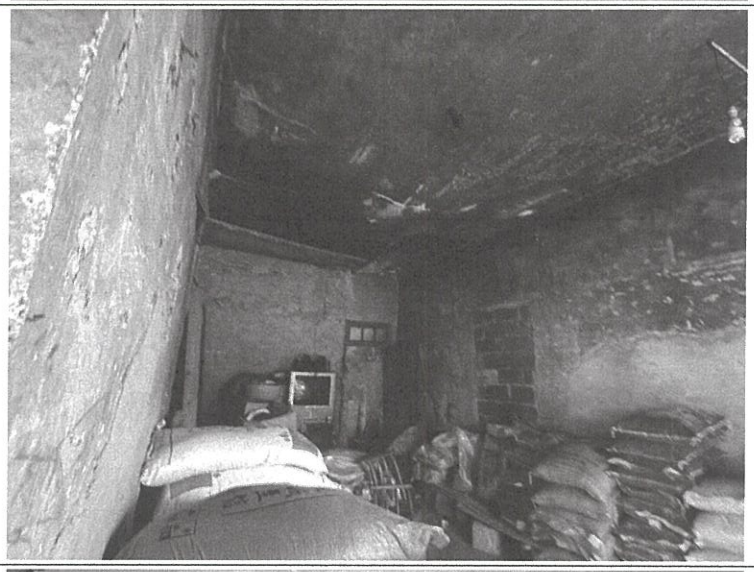
位置：现场照片 说明：屋顶局部剥落。
6		位置：现场照片 说明：墙体局部剥落。
