报告编号：湘JD01202300238

鉴 定 报 告

工程名称：排碧动物防疫站房屋

鉴定项目：房屋危险性鉴定

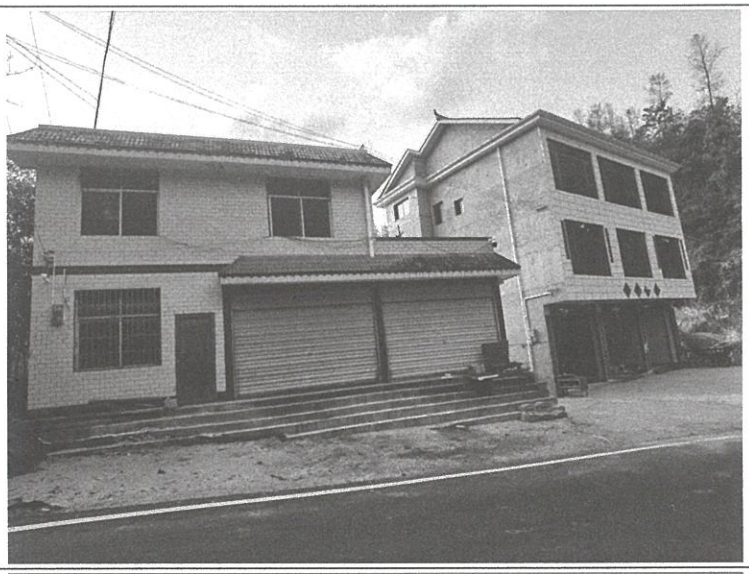
位置：外立面 说明：未见异常及缺陷情况。
2		位置：现场照片 说明：未见异常及缺陷情况。
3

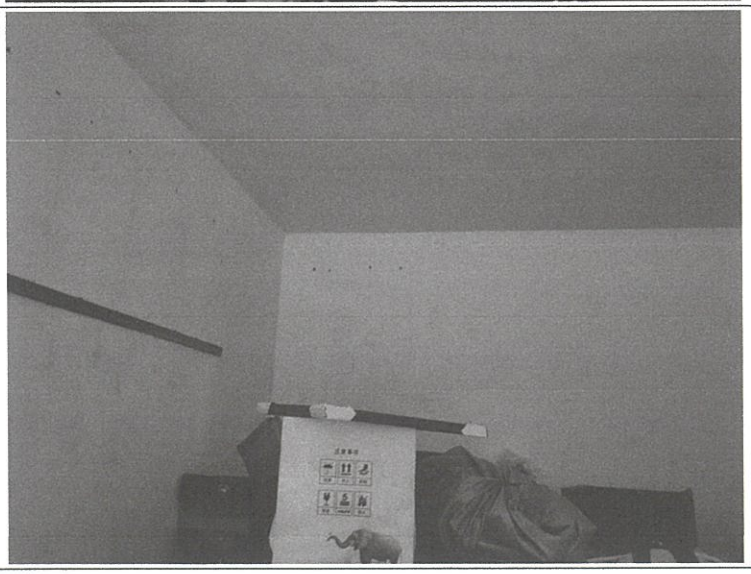
位置：现场照片 说明：未见异常及缺陷情况。

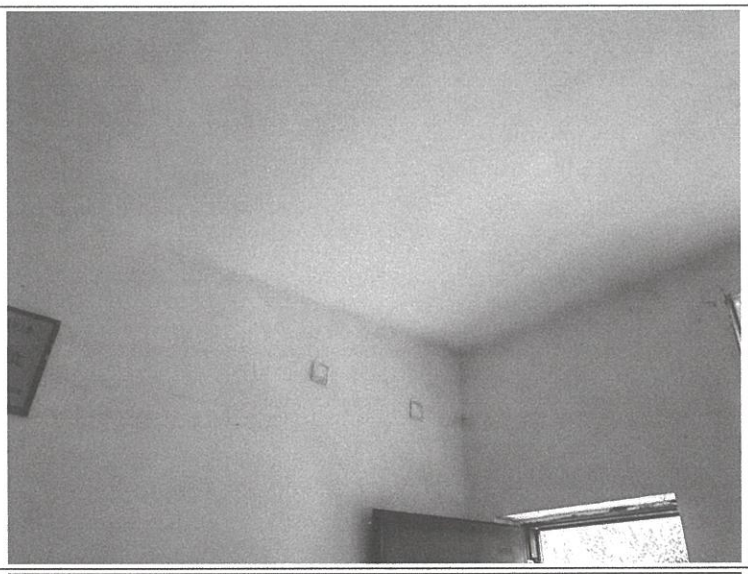
位置：现场照片 说明：未见异常及缺陷情况。
5		位置：现场照片 说明：未见异常及缺陷情况。
